易门六街易门鲁易环保科技设备有限公司 “2·13”一般起重伤害事故调查报告

易门县人民政府事故调查组

2026年4月8日

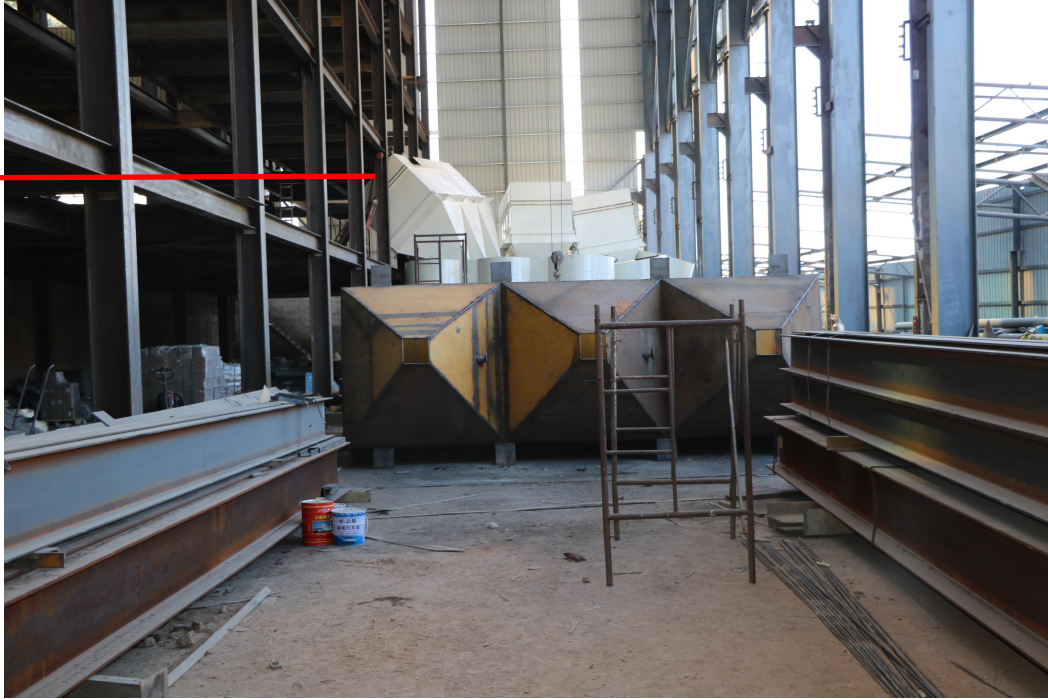
事故现场概貌

故地点为铁沟浇注料自动配混生产线车间工地，三层平台横梁与倾倒的方形料仓之间。车间内西面的地面上，靠南方摆放着

加工完毕的筒形料仓 11 组（根据见证人李*江口述：共 31 个，直径 160cm，高 200cm，下方锥形放料口高 150cm，放料口直径 30cm，整仓高 350cm），在靠近筒形料仓的地面上有 1 顶安全帽，筒形料仓上面放着 4 组方形料仓（共 12 个方形料仓），车间内西面的地面上靠北侧摆放着正在加工的钢板和边角板材，2 组正在加工的 6 个方形料仓。二层平台距地面为 365cm，距三层平台 349cm，平台宽 700cm，平台柱与柱之间距离 620cm，从南向北第四根钢柱上斜靠着 1 把人字梯，平台上事故方形料仓旁设有一套组合式脚手架，二至三层平台间和地板上各摆放 1 把铝合金拉梯，施工用的槽钢，废钢材，救援时使用的手套和电焊条散乱放在二层平台上。三层平台横梁上斜靠着两组加工完毕的方形料仓（长 600cm，宽 200cm，高 200cm，下部设有三个梯形放料口，上口 200cm×200cm，下口 30cm×30cm，高为 150cm，整仓高 350cm），位于横梁上北面斜靠着的料仓上有 1 个救援时切割的不规则孔洞，北面斜靠着的料仓上面东侧的吊扣上有一根钢绳，料仓南端焊接有一块钢板用于机械葫芦与横梁连接，北面斜靠着的料仓一侧使用 5 根长短不一的小槽钢与三层平台地板焊接支撑，三层平台地板上从北面向南第五根钢柱旁地面上有 1 个氧气瓶，五层平台上摆放有 1 台氧离子切割机，车间内屋顶下有 2 台行车（靠车间南面一台为 5 吨、北面为一台 2.8 吨），均为遥控操作行车。

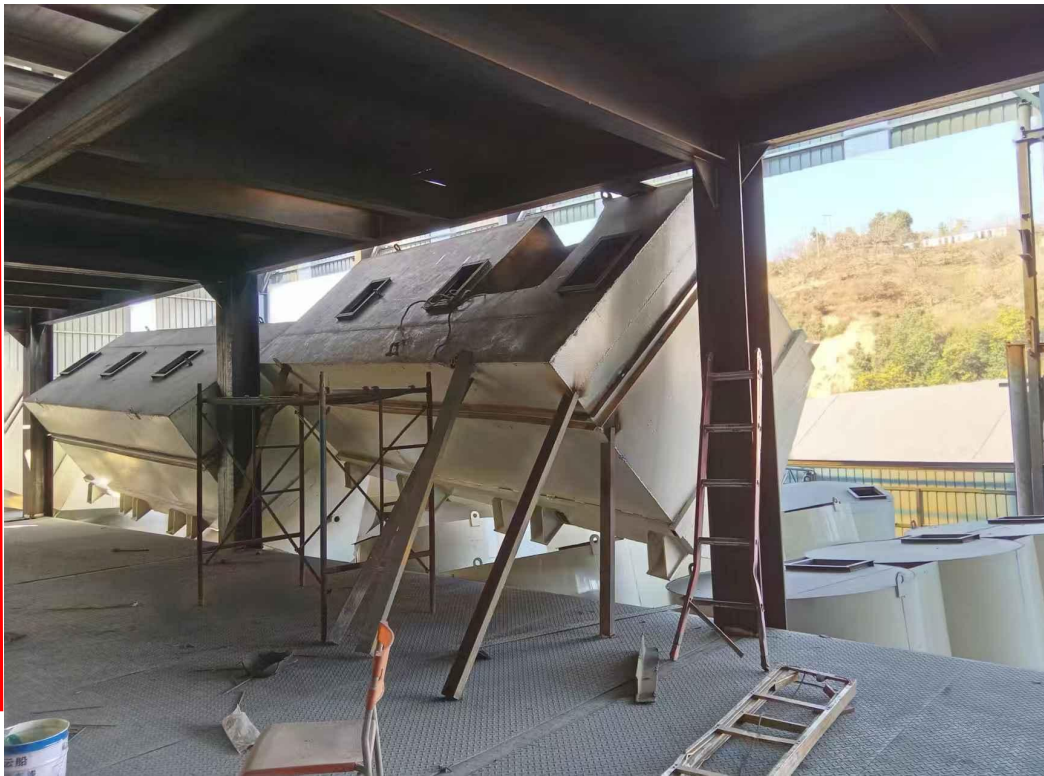
事故现场二层平台概貌

2026年2月13日8时30分许，易门鲁易环保科技设备有限公司负责人史*厚带领张*东、杨*云等五名员工在云南亿丰炉料有限公司铁钩浇注料自动配混生产线改造车间进行料仓加工施工作业，史*厚在经得云南亿丰炉料有限公司现场安全管理人员李*江的同意后在三层平台上使用额定起重量2.8吨的桥式起重机对加工好的料仓进行吊运，堆放于该厂房南部，其余员工在位于该车间一层的地面上进行料仓加工施工作业。史*厚在将一方形料仓（底部为锥形）吊运至圆形料仓上方堆放后，从三层平台跨至该方形料仓上方解开吊运所使用的钢索，在其解靠近三层平台一侧的钢索时，该方形料仓向三层平台一侧发生倾倒，史*厚被挤压在三层平台钢结构与方形料仓上部之间。

1.人的不安全行为：在未对吊运的方形料仓放置稳定性进行确认的情况下，冒险在料仓上进行解除吊运钢索作业，导致方形料仓倾覆，造成其受伤致死。

3.物的不安全状态：方形料仓未采取可靠的措施进行固定，致其发生倾覆。

（一）易门鲁易环保科技设备有限公司，要深刻吸取事故教训，举一反三，严格落实企业安全生产主体责任，避免类似事故重演。一是认真分析事故原因、总结并吸取事故教训，切实加强安全管理体制机制建设，落实安全管理责任。二是建立健全并落实安全生产责任制、安全管理规章制度和安全操作规程。三是落实三级安全教育培训制度，作业人员熟悉岗位安全操作技能，提高员工的安全意识和自我保护能力。四是配备专兼职安全管理人员。五是落实安全风险辨识工作，切实落实风险防控措施。
