# 易门龙泉云南远方陶瓷有限公司“6·16” 一般溺亡事故调查报告

易门县人民政府事故调查组

2026年9月16日

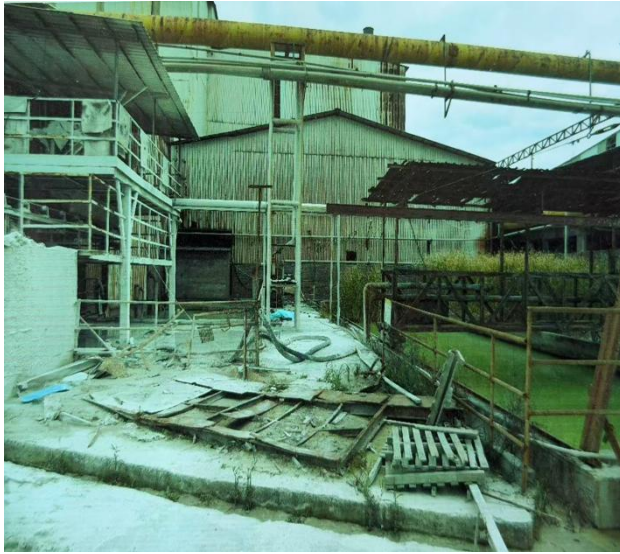
（四）事故现场情况。事故地点位于云南远方陶瓷有限公司5号干燥塔旁沉淀池，沉淀池长14.3米，宽7.3米，水深2.8米，水池四围设有防护栏，防护栏上设有2个安全警示标牌（一块“当心淹溺”，一块“未经许可，严禁入内”），水池东北角有一个进水管，进水管处部分防护栏间隙过大，存在安全缺陷，死者放置于沉淀池西面的过道上。

事故现场概貌

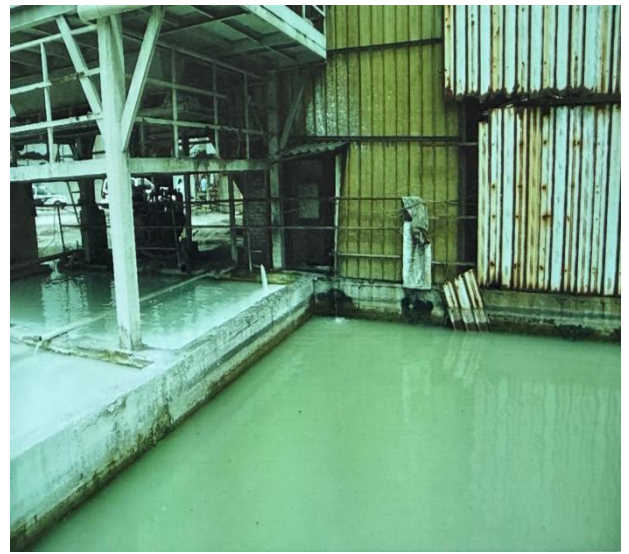
水池南侧注水管概览

（一）直接原因分析。1.人的不安全行为。吴\*进违反禁令，穿越护栏进入沉淀池，不慎坠入沉淀池。2.物的不安全状态。防护栏杆设置不符合要求，护栏下方间隙过大、局部缺失，导致人员容易从防护栏杆间隙过大处进入沉淀池。以上因素是该起事故发生的直接原因。

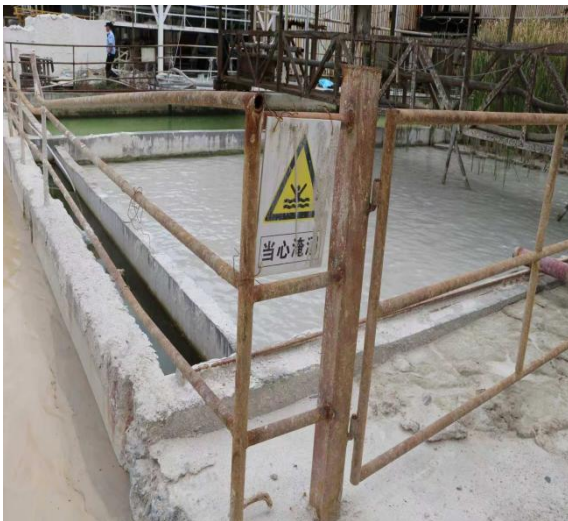
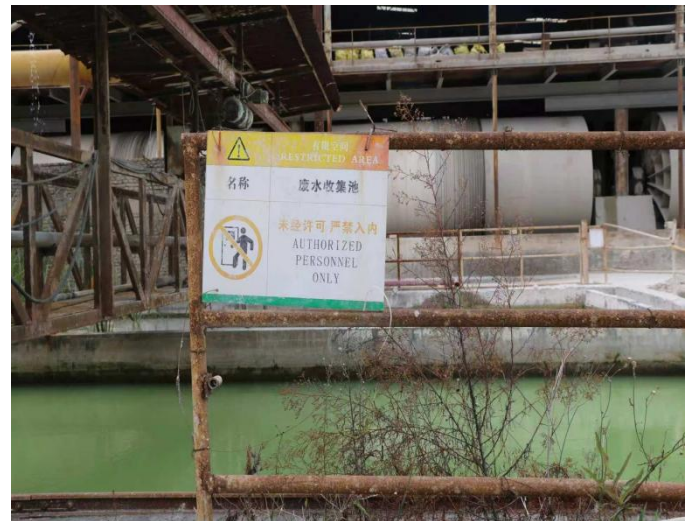
沉淀池设置的安全警示标志
