# 易门龙泉云南一电电力建设有限公司“7·29” 一般高坠事故调查报告

易门县人民政府事故调查组

2026年9月22日

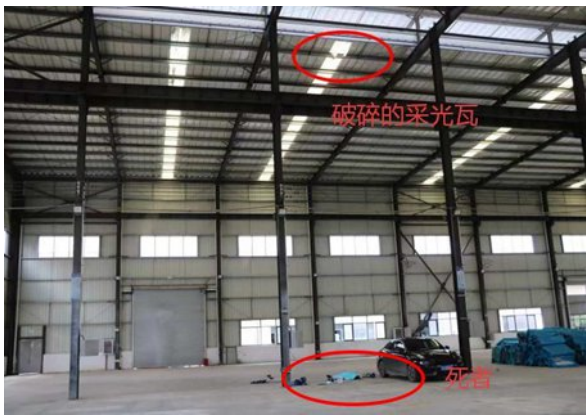
事故地点

（四）事故现场情况。事故地点位于云南易门产业园区麦子田片区易门海川管业有限公司厂房内云南一电电力建设有限公司施工现场，厂房屋顶距离地面13.14米，死者位于一辆轿车旁，身着浅灰色上衣、黑色裤子，身上佩戴安全带，安全绳连接于安全带，头部旁地面放置一顶安全帽，右脚劳保鞋已脱落，死者额头伤口已用绷带包住，绷带上有血迹。

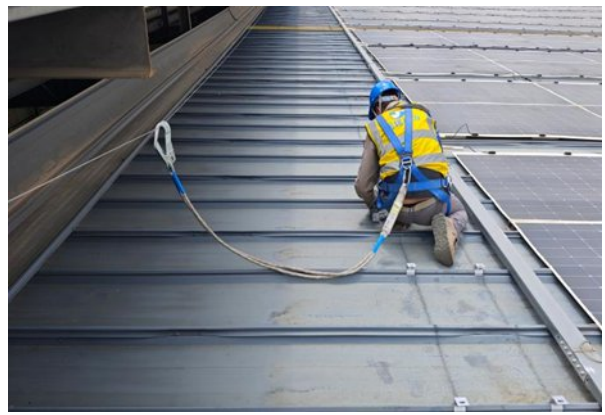
作业现场

（一）直接原因分析。1.人的不安全行为。金\*涛违反公司《高空作业安全操作规程》第6条<sup>[1]</sup>的规定，在准备通过屋顶横梁到对面气房沿下避雨时自行解开安全带与生命线连接挂点，在退回屋顶行至采光瓦部位时没有将安全带挂钩与生命线连接，不慎坠落到地面。2.物的不安全状态。塑料材质采光瓦承重能力不足以支撑金\*涛体重而破碎。以上因素是该起事故发生的直接原因。

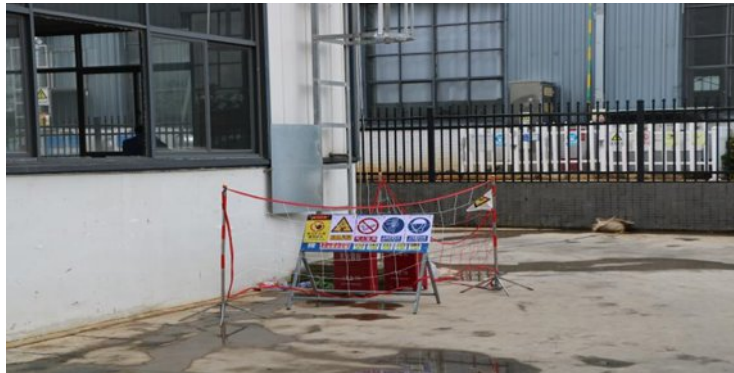
进入屋顶入口设置的警戒线和安全警示标志
